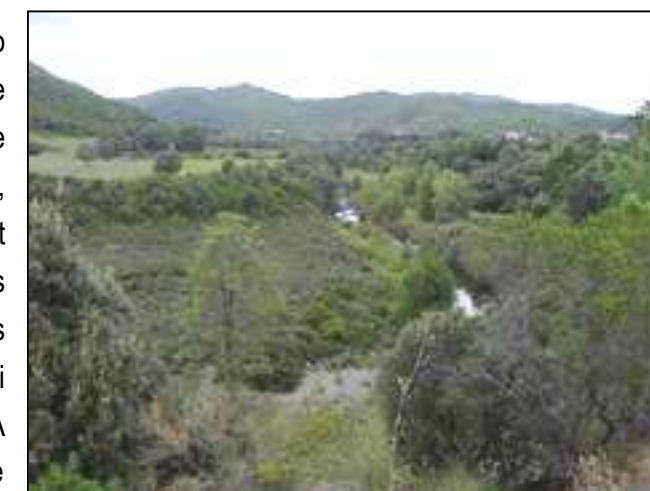
*Le Fium'Orbo dans sa partie amont*

Dans les deux cas, on observe que le cours d'eau décrit de très nombreuses sinuosités qui traduisent la recherche d'une dissipation d'énergie en sortie des reliefs montagneux et des gorges du défilé de l'Inzecca.

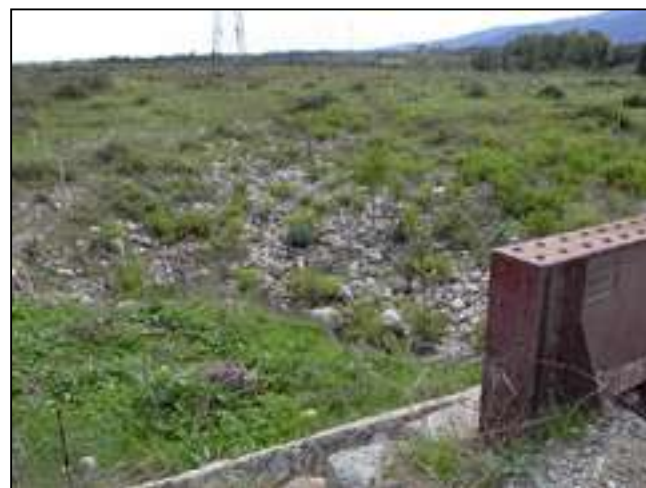
Plaine alluviale aval du Fium'Orbo

de ces chenaux montre de toute évidence une mobilisation très rapide du lit majeur même pour les crues moyennes. Ainsi lors des crues inondantes, il se crée sur le lit majeur du Fium'Orbo de véritables lits secondaires dans lesquels se concentrent les vitesses. Ce constat est d'ailleurs confirmé par la mise en place d'une transparence hydraulique dans le remblai de la route qui franchit la rivière au droit de la confluence avec le Varagnu.
